CONJUNTO DE HORNOS

HORNO H2 - Zona: El Ejido

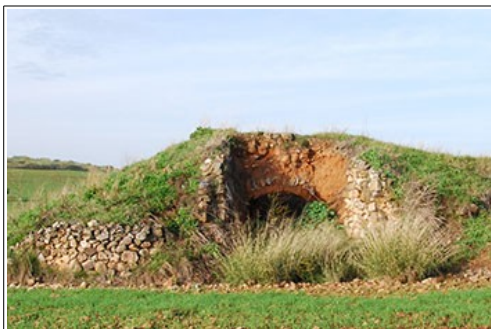
El estado de conservación de este horno es pésimo, percatándonos como en pocos años ha perdido gran parte de lo que fue su puerta.

El arco de ladrillo rebajado que aún se conserva resguardaba una portada adintelada de granito de menor altura ya desaparecida. Esta puerta, más pequeña, se encontraba hacia el interior de la caldera, apoyando su dintel sobre la hilada de piedras de la misma cámara de combustión, siendo doble para mayor refuerzo.
