## CONJUNTO DE HORNOS

### HORNO H12 - Zona: Las Caleras

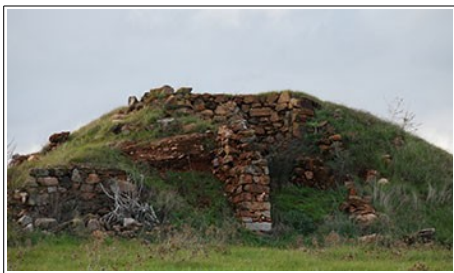
Prácticamente este horno se encuentra derruido, llegando a nosotros en un estado de conservación lamentable que impide un análisis morfológico exhaustivo y completo. Sólo se adivinan los restos de los estribos frontales, vaso de la caldera y restos de la caseta a la izquierda, todo de mampostería de piedra local: granito y cuarcita.

La puerta se abría al Nordeste.
