CONJUNTO DE HORNOS

HORNO H10 - Zona: Las Caleras

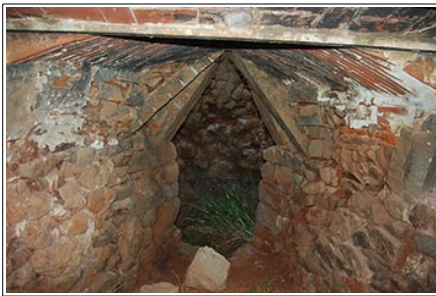
Este horno, según nos han contado los testigos que lo vieron funcionar y trabajaron en él, fue uno de los últimos que estuvo operativo una vez se fueron abandonando el resto.

Sin duda presenta unas más que evidentes alteraciones y reparaciones modernas. Tres grandes vigas de hormigón sujetan el portal de entrada y todo el frontal superior. Responde esto a un derrumbe o bien a un sistema de consolidación para evitarlo en el que también se utiliza ladrillo moderno. El portal de acceso fue construido con ladrillo

formando una bóveda parabólica de arco escarzano. Se abre al Este con una ligera y mínima orientación hacia el Nordeste.
