## CONJUNTO DE HORNOS

### HORNO H20 - Zona: Los Tejares

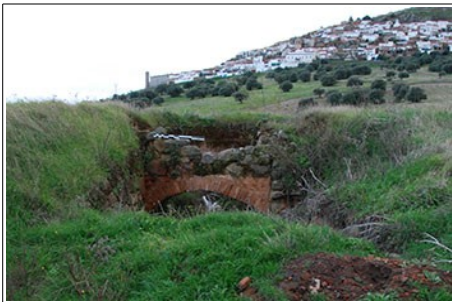
Sólo podemos percibir restos de los muros de los contrafuertes o pasillo, de mampostería de piedra; al igual que se conserva parte de la fachada frontal y el arco rebajado, y muy desviado, de dovelas de ladrillo de la entrada a la caldera; y la propia chimenea en sí, de ladrillo, aunque muy cegada por derrumbes y basura.
