CONJUNTO DE HORNOS

HORNO H2 - Zona: El Ejido

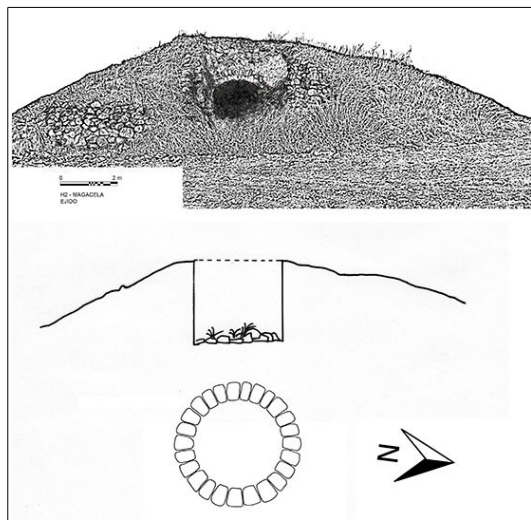
Planimetría:

El estado de conservación de este horno es pésimo, percatándonos como en pocos años ha perdido gran parte de lo que fue su puerta.

El arco de ladrillo rebajado que aún se conserva resguardaba una portada adintelada de granito de menor altura ya desaparecida. Esta puerta, más pequeña, se encontraba hacia el interior de la caldera, apoyando su dintel sobre la hilada de piedras de la misma cámara de combustión, siendo doble para mayor refuerzo.
