CONJUNTO DE HORNOS

HORNO H15 - Zona: Los Cabezos

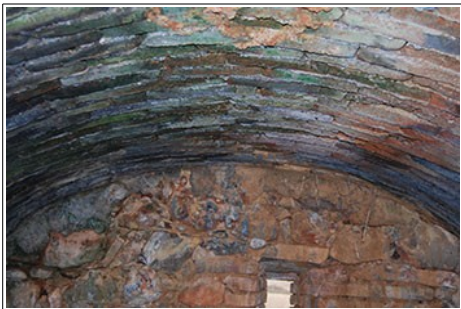
Se trata de un elemento que ha llegado a nosotros en más o menos buen estado, aunque semienterrada su boca, entendemos que para evitar que alguien se caiga en el interior de la caldera. La estructura constructiva comparte los esquemas estructurales hasta ahora vistos.

Es una obra de mampostería realizada con piedra local y argamasa, que presenta sus dos contrafuertes a modo de pasillo hacia la puerta del horno y caseta adosada al estribo de la derecha.
